Diduga Besi Tulangan Balok Lintel Rehabilitasi SDN Cipayung 02 Tidak Sesuai RAB

Lukman Hakim - BOGOR.24JAM.CO.ID

Oct 13, 2022 - 17:25

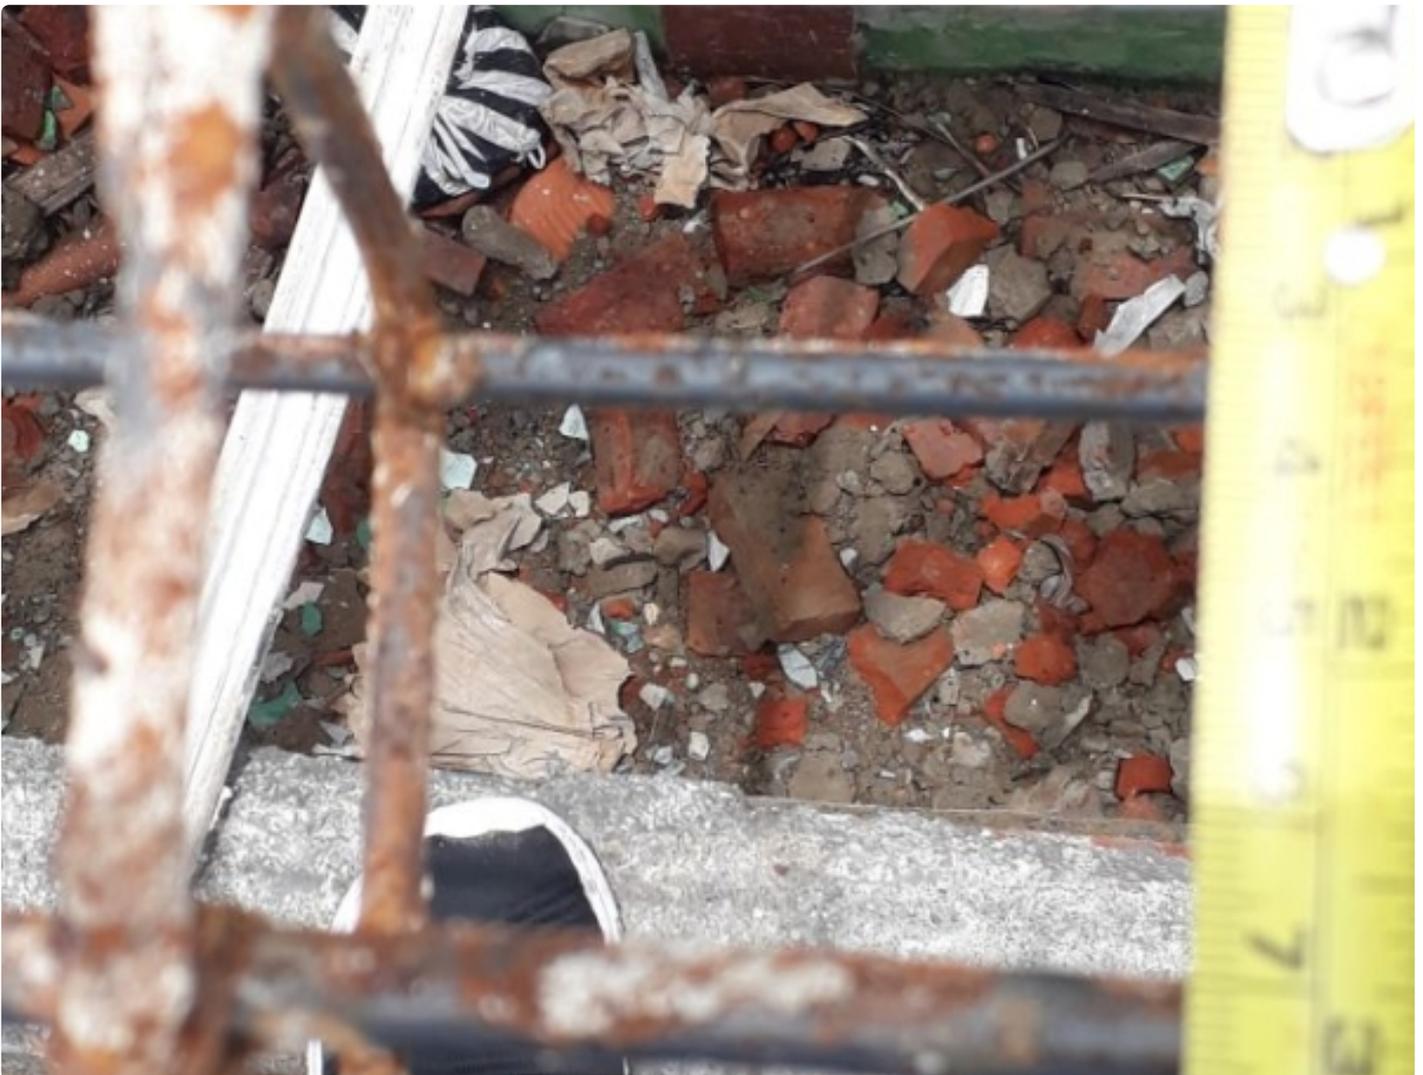
menggunakan material, khusus besi tulangan. Dari hasil liputan investigasi media di lokasi, hari Minggu (9/10), didapati besi tulangan pada balok lintel tidak sesuai dengan petunjuk gambar perencanaan.

Hasil ukur yang dilakukan media, besi tulangan polos pada balok lintel yang terpasang hanya 8mm (banci_red). Sementara pada petunjuk gambar perencanaan tercantum harus menggunakan besi 10mm. Untuk besi begel/cincin pada sengkang juga terlihat sudah berkarat.

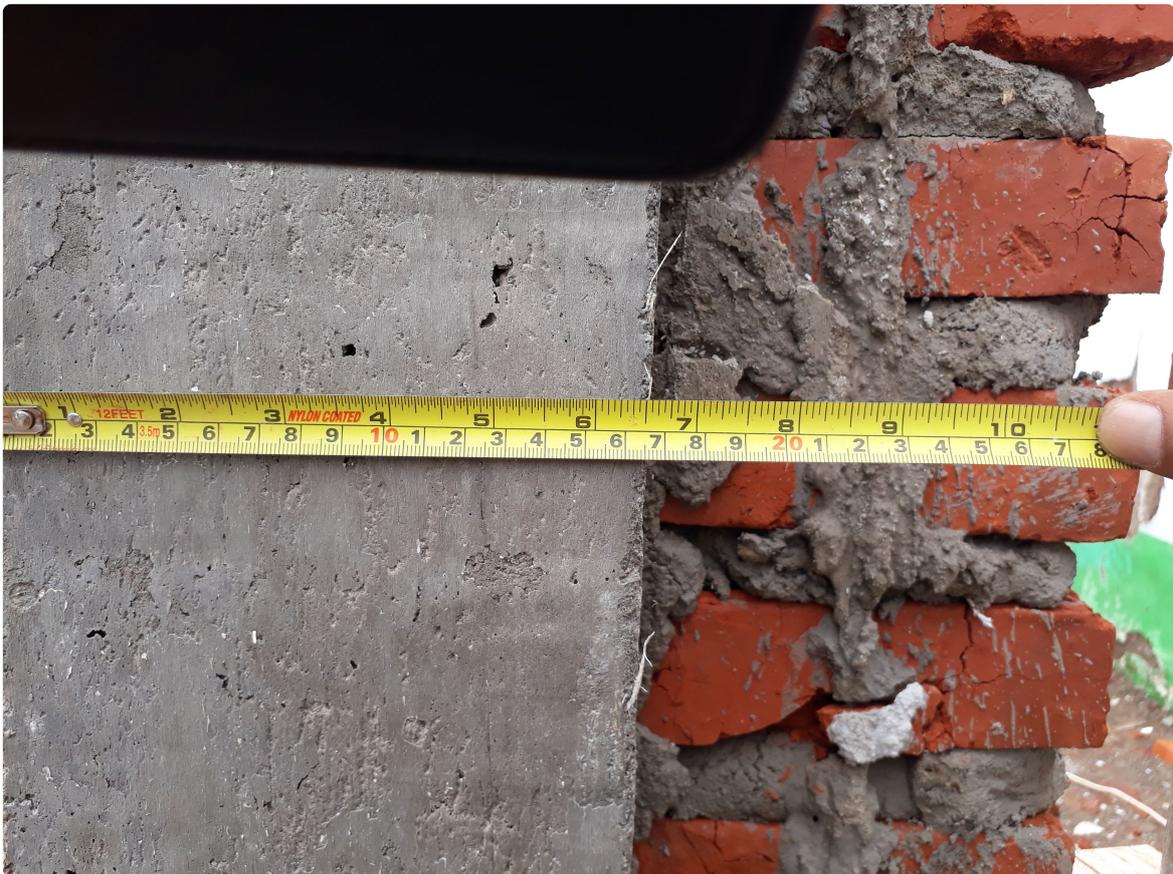
Selain masalah ukuran besi tulangan, dari volume beton pada kolom juga diketahui tidak sesuai gambar. Untuk volume/lebar kolom yang sudah berdiri dengan ukuran di gambar perencanaan terlihat berbeda. Pada gambar ukuran kolom (K1) tercantum 20cm X 20cm, namun yang berdiri 16,5cm X 16cm.

Untuk mutu coran beton site mix pun patut dipertanyakan. Pengadukan komposisi coran beton dengan cara site mix (adukan manual) tanpa pengawasan konsultan pengawas di lokasi, jelas tidak sesuai acuan kerja yang diatur dalam spesifikasi umum Kementerian PUPR TA. 2018. Terkait adukan coran beton sendiri harus merujuk kepada Standar Nasional Indonesia (SNI): (1). No. SNI 7656:2012 tentang Tata cara pemilihan campuran untuk beton normal, beton berat dan beton massa dan, No. SNI 7394:2008 tentang Tata cara perhitungan harga satuan pekerjaan beton untuk konstruksi bangunan gedung dan perumahan.
