Kolom pada Proyek SDN Putat Nutug 03 Banyak Keropos

Lukman Hakim - BOGOR.24JAM.CO.ID

Oct 23, 2022 - 07:42

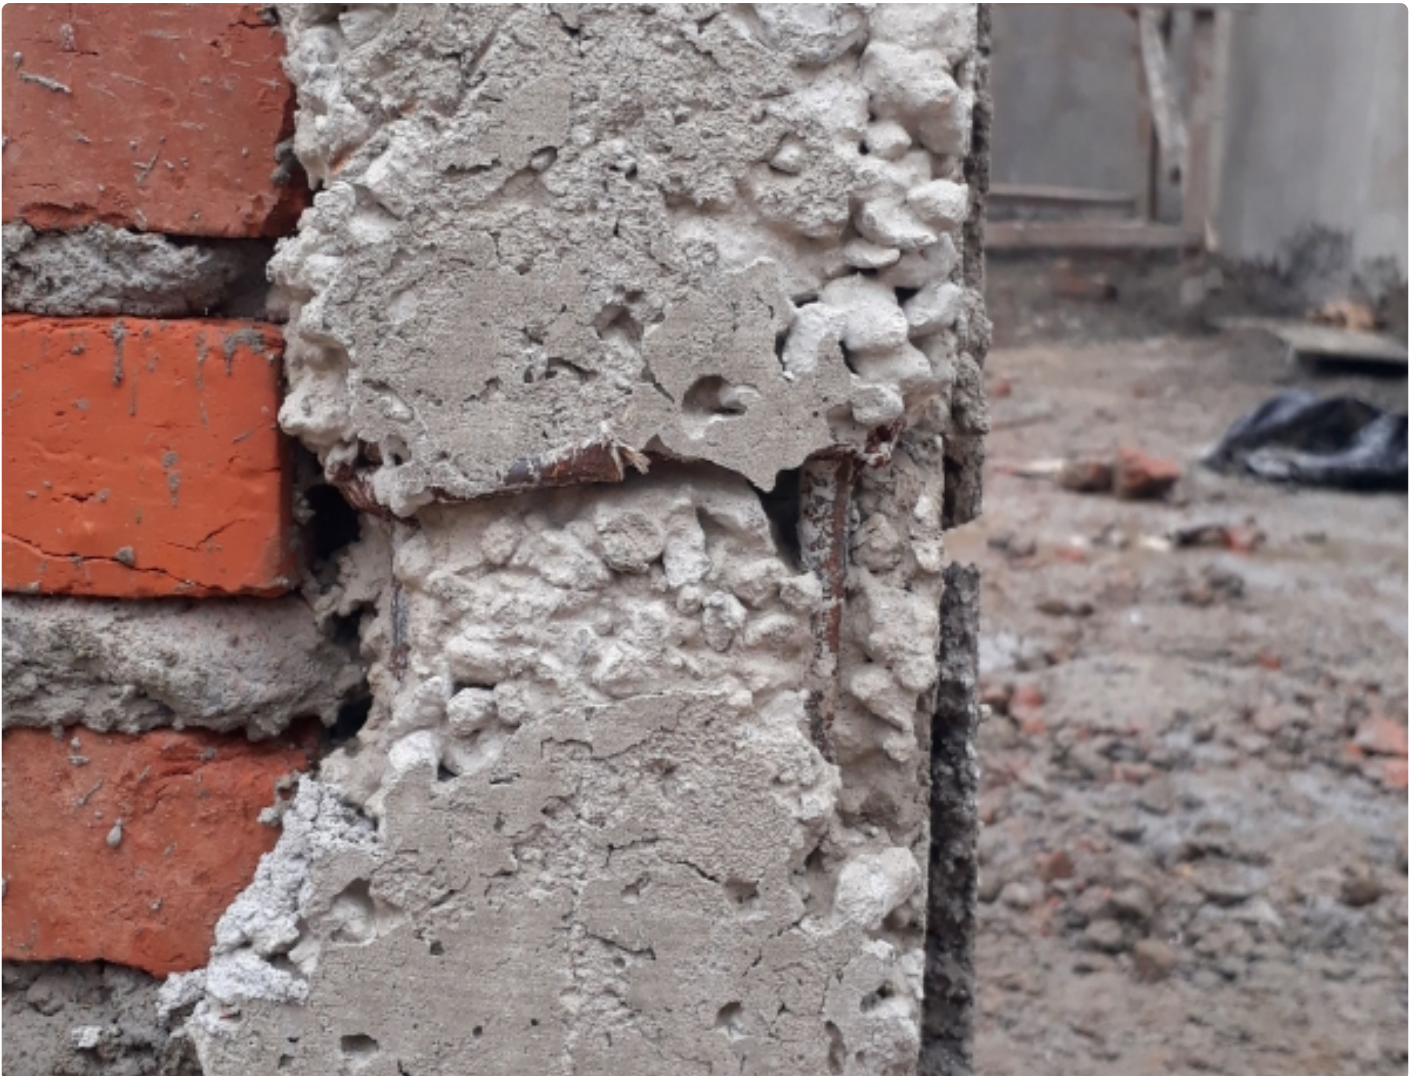
KAB.BOGOR,- Pekerjaan proyek Ruang Kelas Baru (RKB) di SDN Putat Nutug 03 yang bersumber dari APBD Kab.Bogor TA 2022 diduga tidak sesuai spek. Dari liputan media di lokasi, Minggu (9/10), terlihat kondisi struktur kolom banyak yang keropos, bahkan sampai terlihat rangkaian besi tulangan beton.

Selain itu, dari hasil ukur volume struktur kolom didapati tidak sesuai gambar. Dari hasil ukur yang dilakukan terlihat hanya 16cm X 16cm. Sementara pada gambar tertera 20cm X 20cm.
