Tulangan Beton Proyek Rehabilitasi SDN Cipayung 2 Diduga Tidak Sesuai Spek

Lukman Hakim - BOGOR.24JAM.CO.ID

Oct 11, 2022 - 15:56

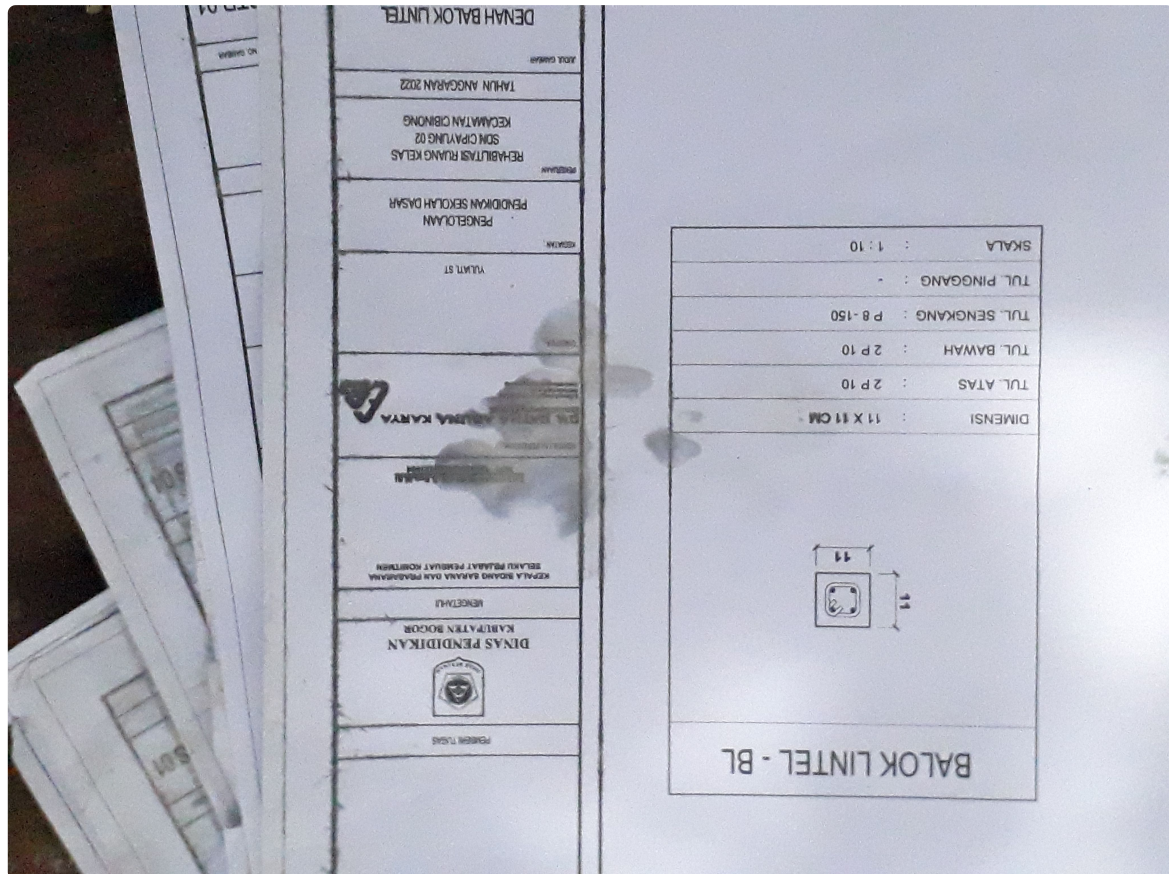
Hasil cek ukur yang dilakukan media, terlihat besi rangkaian balok lintel ini menggunakan ukuran 8mm. Terlihat jelas pada batang besi polos ini angka 8mm. Sementara hasil cek pada gambar perencanaan tertera menggunakan besi polos 10mm.
